АКТ
технического состояния объекта культурного наследия (памятника истории и культуры) народов Российской Федерации, включенного в единый государственный реестр объектов культурного наследия (памятников истории и культуры) народов Российской Федерации (за исключением отдельных объектов культурного наследия (памятников истории и культуры) народов Российской Федерации федерального значения, перечень которых утвержден Правительством Российской Федерации, земельных участков, в границах которых располагаются объекты археологического наследия, включенные в указанный перечень), расположенного на территории Смоленской области (здания, строения, сооружения)

Наименование объекта культурного наследия «Жилой дом, огорода с воротами», кон. XIX – нач. XX вв.

Адрес объекта культурного наследия Смоленская область, город Смоленск, ул. Глинки, д. 2

Дата проведения осмотра объекта культурного наследия «3» мая 2017 г.

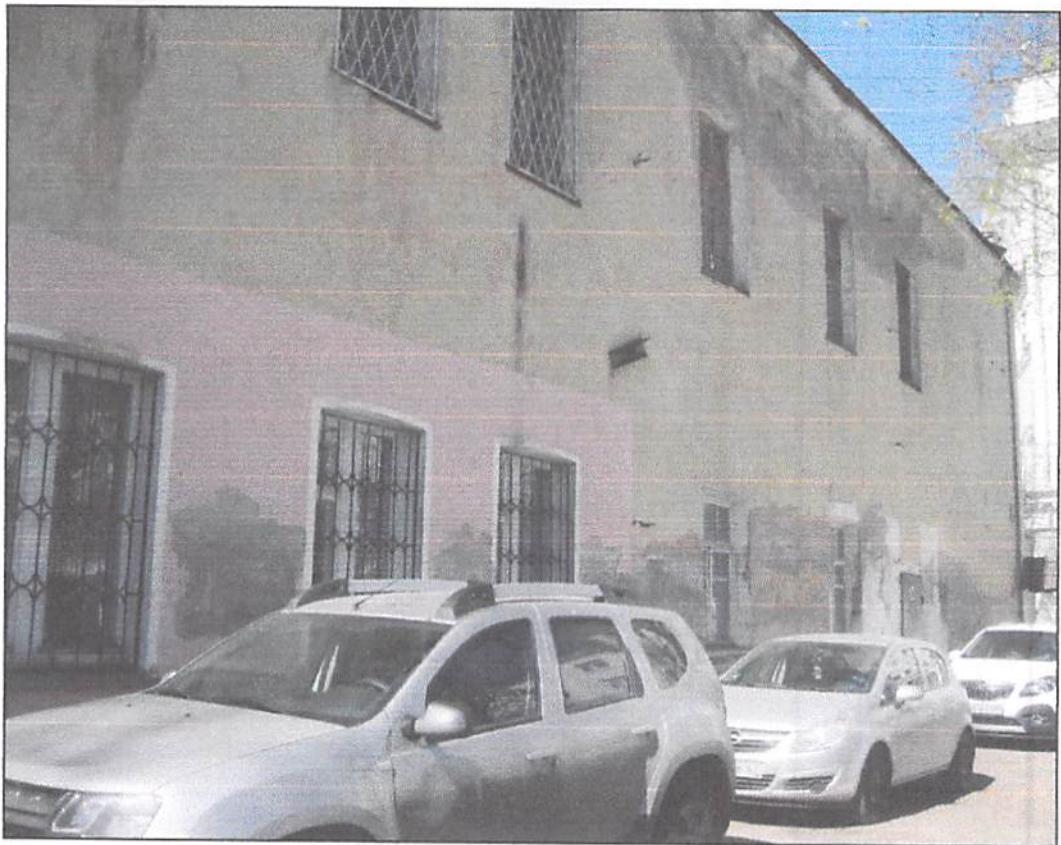
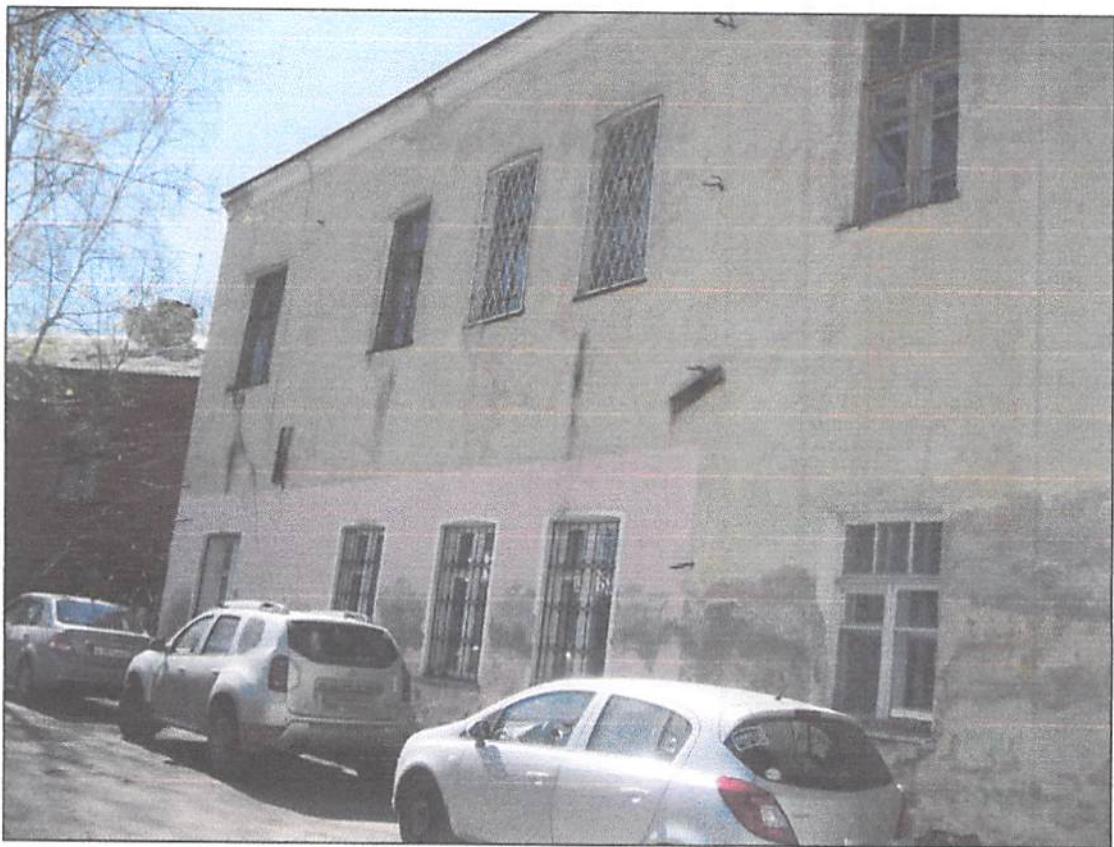
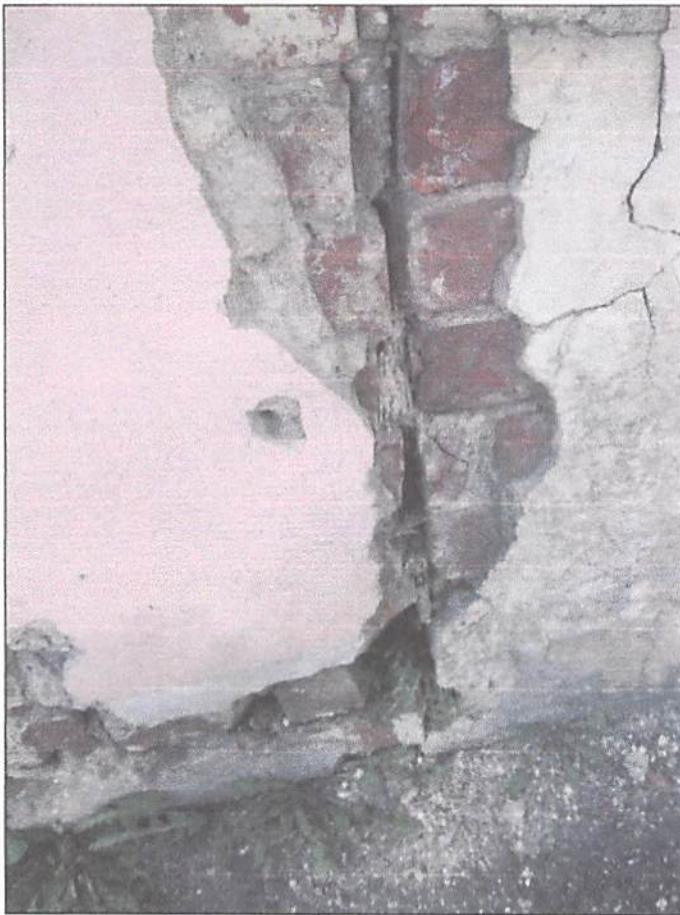
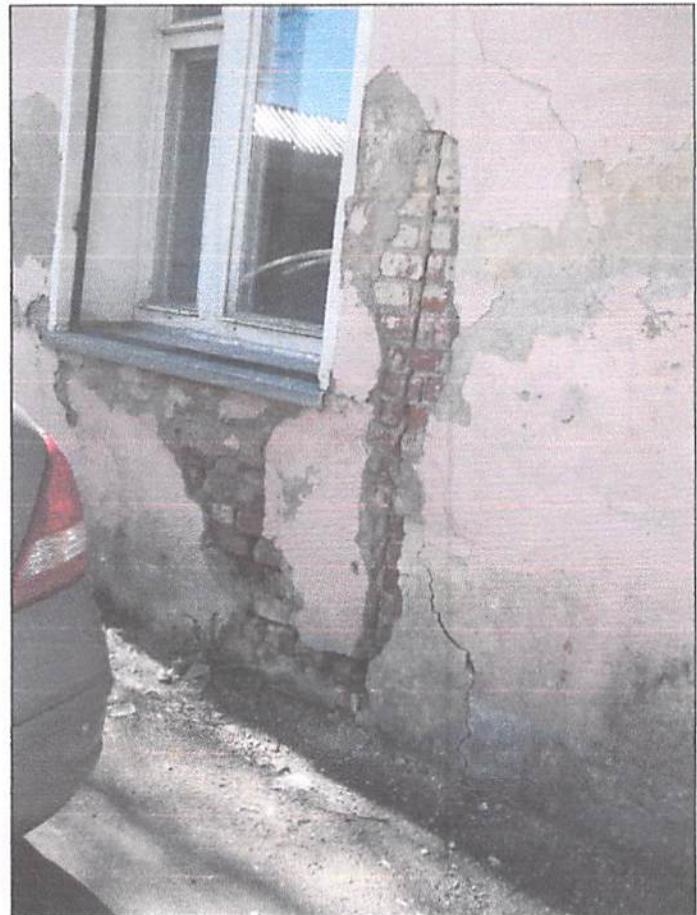
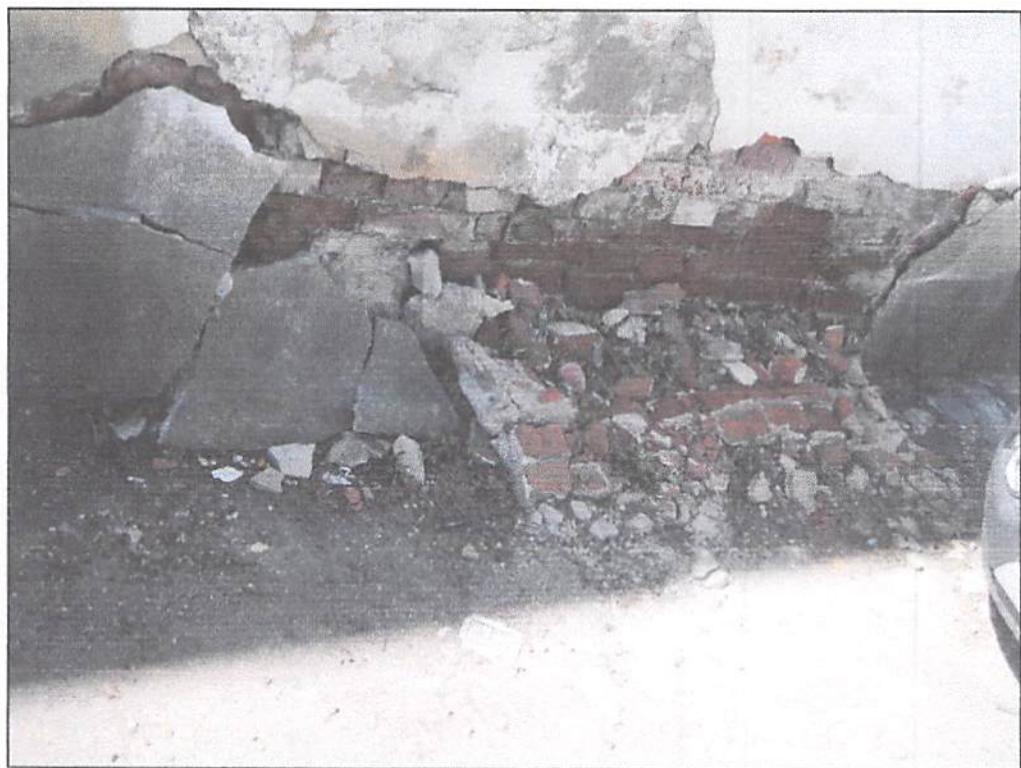
3. Фрагменты бокового (восточного) фасада

Состояние: удовлетворительное, местами неудовлетворительное. Имеются: сквозная трещина со стороны бокового (восточного) фасада, сколы, разрушение и изгибы горизонтали кирпичной кладки, выветривание раствора из швов кирпичной кладки, утраты, трещины и отслоения окрасочного и штукатурного слоев, следы биопоражения;
